# INSTALLATIONSANVISNINGAR

FÖR  
ISOLERSKARV  
TENCONI

**50E3 (BV50) SE ±4 håls  
med hylsor**

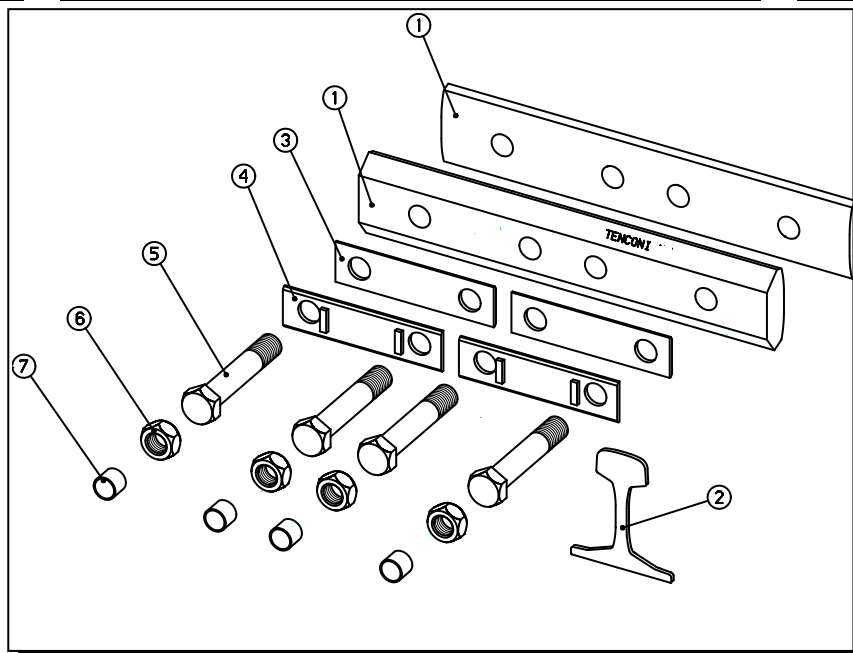
## 1 COMPLETE SET

ITEM	DESCRIPTION	N° OF PIECES
1	ISOLERAT SKARVJÄRN	2
2	ÄNDMELLANLÄGG	1
3	MELLANLÄGGSJÄRN	2
4	MELLANLÄGGSJÄRN MED ANSLAG	2
5	SEXKANTSKRUV	4
6	MUTTER	4
7	HYLSA	4

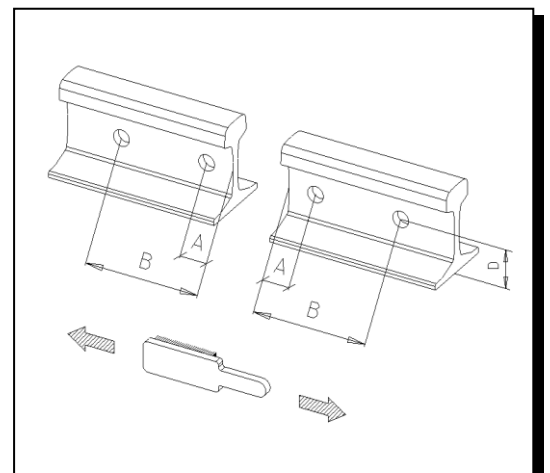
## 2 FÖRBEREDNING AV RÄLSÄNDARNA

- Kontrollera att rälsändarna ligger i linje med varandra
- Kontrollera att mellanrummen mellan hålen, samt hålens diameter är korrekta:

$$A = 52.5 \begin{matrix} 0.0 \\ -0.3 \end{matrix} \text{ mm}$$

$$B = 252.5 \pm 0.3 \text{ mm}$$

$$D = 67 \pm 0.2 \text{ mm}$$

$$\varnothing = 33 \pm 0.2 \text{ mm}$$

- Kontrollera att spannet mellan rälsändarna är korrekt (4mm), samt att rälsen är parallell.
- Före installationen krävs en grundlig rengöring, där eventuella metallpartiklar och damm avlägsnas

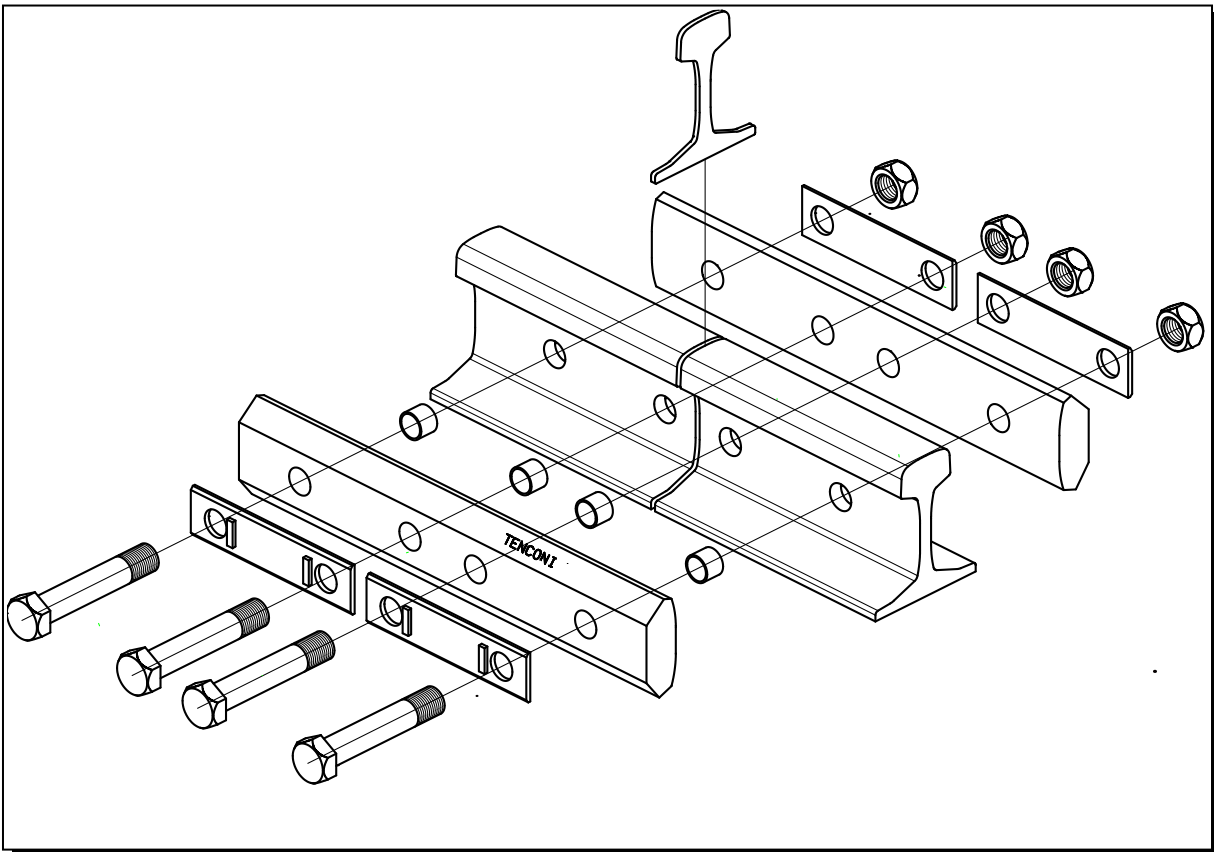
## MONTERING

**OBS:** De medföljande hylsorna används endast om rälets hål är  $\varnothing$  33 mm.

- Montera ändmellanlägget (**Art. 2**).
- Montera det isolerade skarvjärnet (**Art. 1**), och se till att texten "Tenconi" är vänd uppåt.
- Montera två mellanläggssjäll med anslag (**Art. 4**) på det isolerade skarvjärnet och för igenom sexkantsskruven (**Art. 5**) med hjälp av en hammare.
- Montera det andra isolerade skarvjärnet (**Art. 1**) som b).
- Montera de två mellanläggssjällerna (**Art. 3**), samt muttrarna (**Art. 6**).

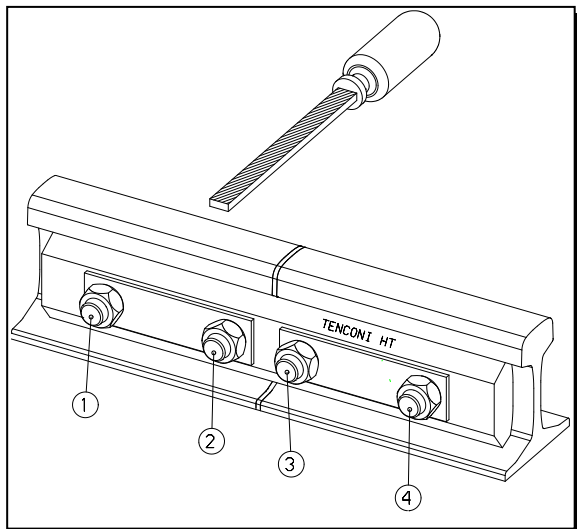
## LÅSNING

- Dra muttrarna lätt.
- Dra muttrarna slutgiltigt med momentnyckel i ordningsföljden **2, 3, 1, 4** (se bild).
- Momentet ska vara **950 Nm** för Bultarna M27 HV (10.9)
- Avlägsna överblivet plastmaterial från ändmellanlägget med hjälp av fil om så behövs.

a) En månad efter monteringen ska muttrarna efterdragas, enligt ovannämnt moment (1200 Nm för torra komponenter. 950 Nm för smorda/inoljade komponenter). Därefter skall ingen ytterligare efterdragning ske.
